Дефекты и повреждения конструкций кровли производственных зданий

DEFECTS AND DAMAGES OF ROOF STRUCTURES INDUSTRIAL BUILDINGS

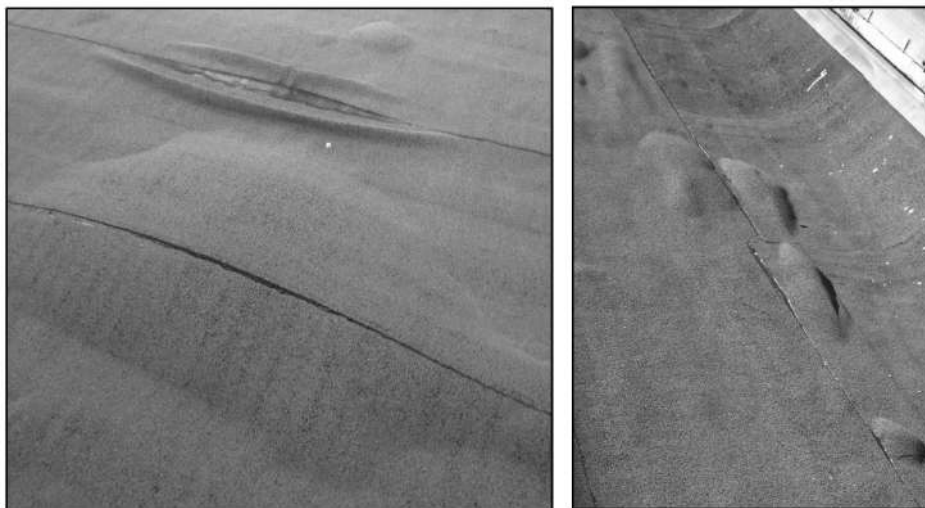
«Дутики» или непроклеи – наиболее частое повреждение рулонного гидроизоляционного ковра. Проявляется в виде воздушных пузырей под верхним слоем наплавляемого материала (рис. 1). Причинами появления непроклеев является плохое качество выполнения кровельных работ. Известны случаи некачественного выполнения кровельных работ, когда

Рис. 1. «Дутики» и непрочлеи рулонного гидроизоляционного ковра

рабочие для ускорения процесса разогревали наплавляемый материал не по всей площади рулона, а только по краям, что привело к отставанию верхнего слоя рулонного гидроизоляционного материала от нижних конструкций кровли. Развитие повреждения приводит к разрывам верхнего слоя наплавляемого материала и попаданию осадков под верхний слой и повреждение нижнего слоя рулонного ковра. Техническое состояние рулонного гидроизоляционного покрытия оценивается как работоспособное при небольшом количестве «дутиков» на малой площади, и как ограниченно работоспособное при частом размещении «дутиков» на малой площади. Устраняется повреждение проведением латочного ремонта. Для этого выполняется крестообразный разрез в непро-

клеенной области, раскрывается полость, очищается, прогревается наплавляемый материал паяльной лампой или газовой горелкой с внутренней стороны, прижимается и прокатывается валиком. После этого на место разреза рекомендуется выполнить латку из наплавляемого материала. Вместо прогрева паяльной лампой возможно приклеивание на битумную мастику.

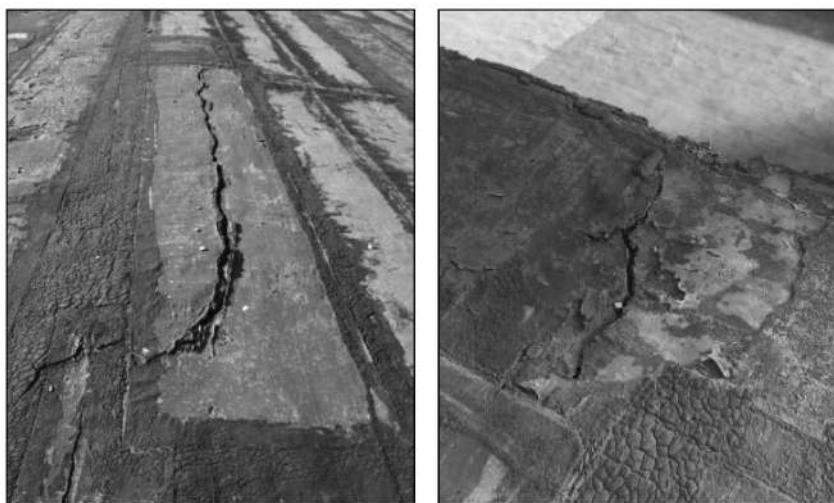
Трещины и разрывы так же является очень распространенным повреждением рулонного гидроизоляционного ковра. Причинами повреждения является износ рулонного гидроизоляционного покрытия. Постоянное воздействие солнечных лучей и атмосферных осадков приводит к потере эластичности и хрупкости рулонного материала, что соответ-

Рис. 2. Трещины и разрывы рулонного гидроизоляционного ковра

ственно приводит к появлению трещин и разрывов (рис. 2). Гарантированный срок эксплуатации рулонного гидроизоляционного покрытия составляет 5 лет, фактический срок эксплуатации рулонной кровли составляет 8–10 лет. По истечении этого срока необходимо выполнить ремонт или замену рулонного гидроизоляционного покрытия. Развитие повреждения может привести к протечкам атмосферных осадков и повреждению расположенных ниже строительных конструкций. При единичных трещинах в рулонном гидроизоляционном ковре техническое состояние покрытия следует признать ограниченно работоспособным, при большом количестве трещин, техническое состояние кровли будет являться нера-

ботоспособным. В первом случае повреждение устраняется проведением латочного ремонта кровли, то есть приклеиванием латок на каждую трещину, во втором случае необходимо выполнять полную замену рулонного гидроизоляционного ковра в дватри слоя.

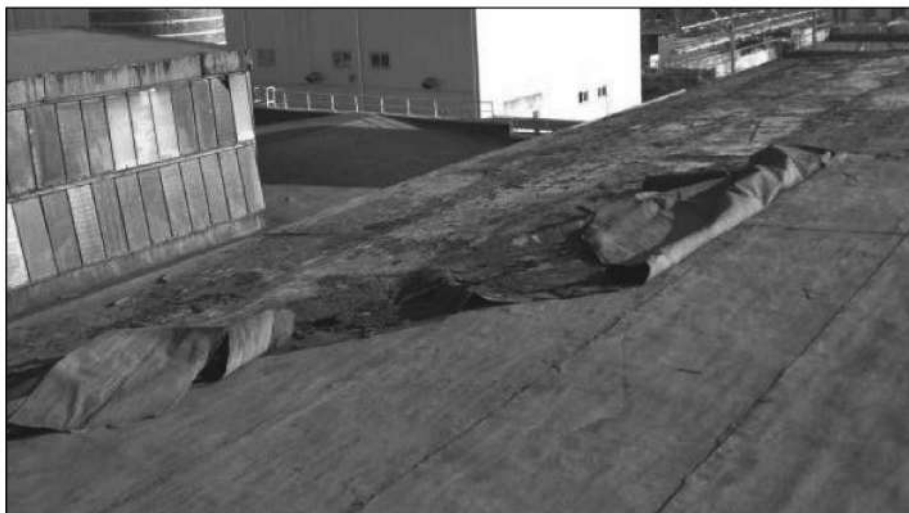
Рис. 3. Отрыв, отслоение кровельного материала

Отрыв верхнего слоя рулонного покрытия – редко встречаемое повреждение (рис. 3). Причинами повреждения является совокупность факторов: некачественное выполнение кровельных работ и резкие порывы ветра. Развитие повреждения приводит к просачиванию осадков через конструкции кровли и замачиванию строительных конструкций. Техническое состояние кровли в зависимости от площади

отрыва является ограниченно работоспособным или неработоспособное на локальном участке. Устраняется повреждение путем восстановления слоя рулонного гидроизоляционного покрытия.

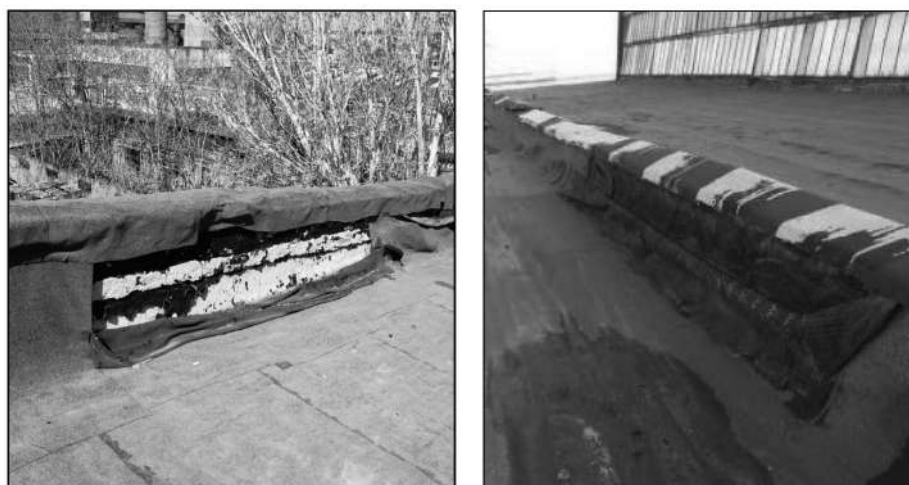
Рис. 4. Отклеивание рулонного ковра от вертикальных поверхностей

Отрыв от вертикальной поверхности – часто встречаемое повреждение. Границами рулонного гидроизоляционного ковра производственных зданий часто являются какие-нибудь вертикальные конструкции: парапеты, деформационные швы, светоаэрационные фонари и др. Согласно нормативной документации рулонный ковер должен заходить на вертикальную конструкцию на 500 мм и иметь сверху козырек или защитный фартук из оцинкованной кровельной стали. Причинами появления дефекта является недостаточное придавливание ковра к вертикальной поверхности при наклеивании или недостаточно подготовленная поверхность перед наклеиванием (рис. 6.21). Развитие повреждения приводит к замачиванию строительных конструкций, техническое состояние кровли с такими повреждениями оценивается как ограниченно работоспособное. Устраняется повреждение путем проведения латочного ремонта. Для этого удаляются свисающие и отклеившиеся куски наплавляемого материала, горизонтальная и вертикальная поверхности очищаются от пыли и грязи, после чего наклеивается новый рулонный гидроизоляционный материал с плотным придавливанием и прикатыванием.

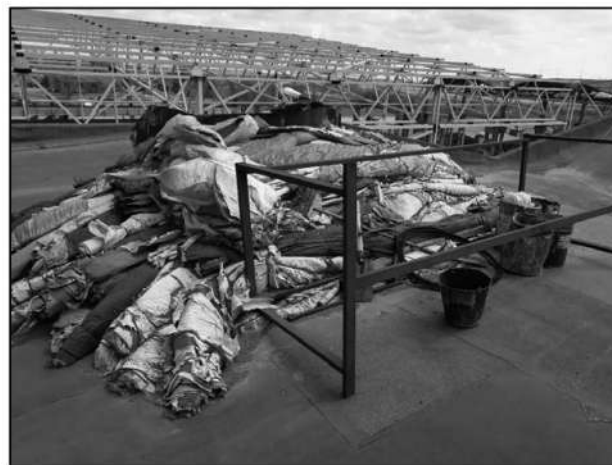
Захламление кровли или скопление строительного мусора – так же является частым повреждением (рис. 5). Причинами повреждения является остав-

Рис. 5. Захламление кровли оставленными строительными материалами

ленные после выполнения ремонтных работ строительные материалы, которые разрушаются под воздействием атмосферных факторов и могут привести к повреждениям рулонного гидроизоляционного ковра. В редких случаях могут скапливаться ветки и листва деревьев, которые забивают систему ливневого водостока. Техническое состояние кровли оценивается как ограниченно работоспособное, устраняется повреждение путем очистки кровли от мусора и строительных материалов.

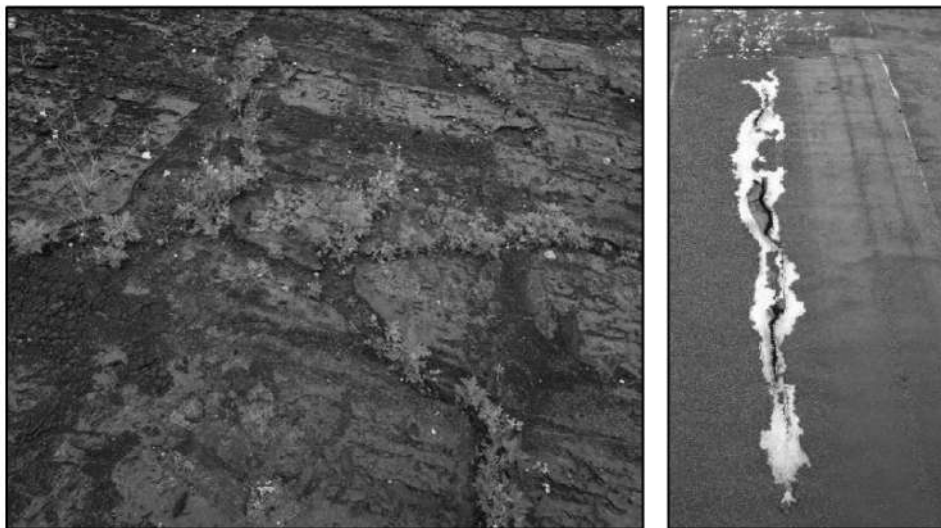
Полный износ конструкций кровли – редкое повреждение, встречается в основном на неэксплуатируемых производственных зданиях (рис. 6) или на

Рис. 6. Износ конструкций кровли

эксплуатируемых здания, если был пропущен срок ремонта. Причиной повреждения является естественное старение конструкций кровли, что приводит к появлению трещин, просачиванию влаги в слой утеплителя, прорастанию растительности. Развитие повреждения приводит к замачиванию и разрушению плит покрытия. Техническое состояние конструкций кровли оценивается как неработоспособное или аварийное. Устраняется повреждение путем капитального ремонта плит покрытия на поврежденных участках и заменой слоев кровли.

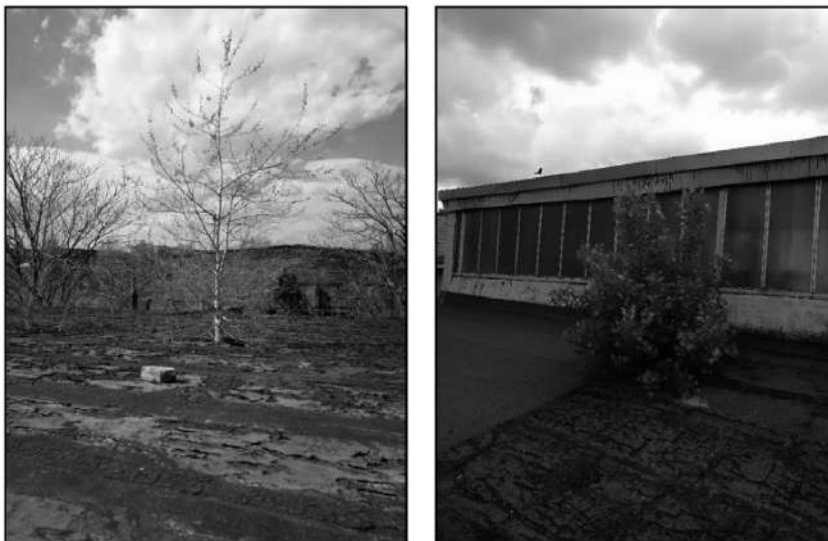
Рис. 7. Прорастание деревьев на кровле

Прорастание деревьев – очень редкое повреждение, напрямую связано с полным износом кровельного покрытия. Попадая в трещины рулонного гидроизоляционного ковра, семена деревьев начинают расти, разрушая при этом корневой системой нижние слои кровли (рис. 7). Появление на кровле растительности и деревьев свидетельствует о длительном разрушении кровельного покрытия. При развитии повреждения происходит разрушение плит покрытия корнями деревьев, дополнительная нагрузка на плиты покрытия от деревьев и увеличение снеговой нагрузки в зимний период от скопления снеговых мешков. Техническое состояние кровли с древесной и кустарниковой растительностью является неработоспособным, а плит покрытия аварийным. Устраняется повреждение путем вырубki растительности и заменой всех конструкций кровли, так возможен капитальный ремонт плит покрытия.

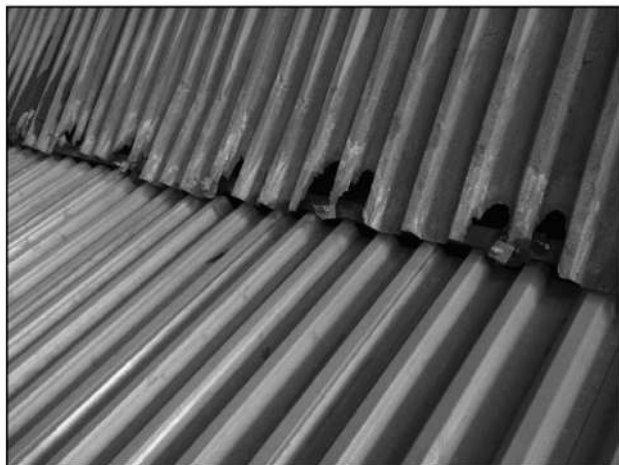
Сквозная коррозия металла кровли – редкое повреждение (рис. 8). Причинами является так же разрушение защитного покрытия и регулярное скопление осадков на кровле в виде снега. Развитие повреждения приведет к отрыву листов покрытия или продавливанию и обрушению листов кровли под воздействием снеговой нагрузки. Техническое состояние кровли является недопустимым или неработоспособным, так как конструкции покрытия не обеспечивают герметичность здания. Устраняется повреждение путем замены листов металлического кровельного покрытия на поврежденных участках.

Рис. 8. Сквозная коррозия металлической кровли

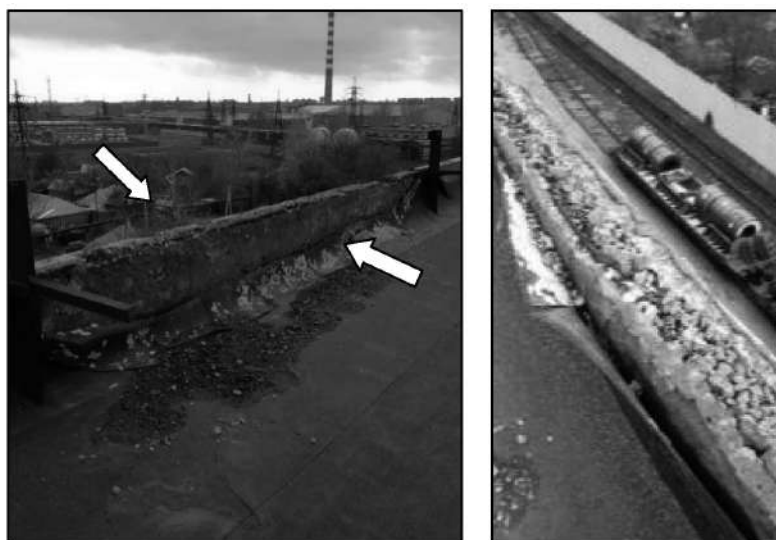
Отсутствие фартука по парапету – очень распространенное повреждение. В производственных зданиях парапетом является выпуск сборных железобе-

тонных стеновых панелей над кровлей здания с торцевой его части или возвышение кирпичной стены над уровнем кровли (рис. 9). Для предотвращения разрушений кирпичной кладки или бетона стеновых панелей парапет должен быть накрыт фартуком из оцинкованной кровельной стали. В некоторых случаях для этого используют железобетонные парапетные плиты, которые препятствуют попаданию осадков на парапет и его разрушению. Причинами отсутствия фартука на парапете могут быть незаконченные строительные работы, если рабочие его не установили, или резкие ветровые нагрузки, если часть фартука сорвало ветром. В некоторых случаях раз-

рушение может произойти в результате естественной коррозии под воздействием атмосферных осадков. Развитие повреждения может привести к разрушению кирпичной кладки парапета и разрушению сборной железобетонной стеновой панели. Техническое состояние парапета и конструкций кровли является ограниченно работоспособным. Устраняется повреждение очисткой парапета от разрушенных частиц кладки или бетона, при сильных повреждениях восстанавливается форма парапета оштукатуриванием цементно-песчаным раствором или ремонтной смесью для бетона с последующей установкой фартука и закреплением его дюбелями или дюбель-гвоздями.

Рис. 9. Отсутствует фартук по парапету, отклеивание рулонного гидроизоляционного ковра, разрушение парапета

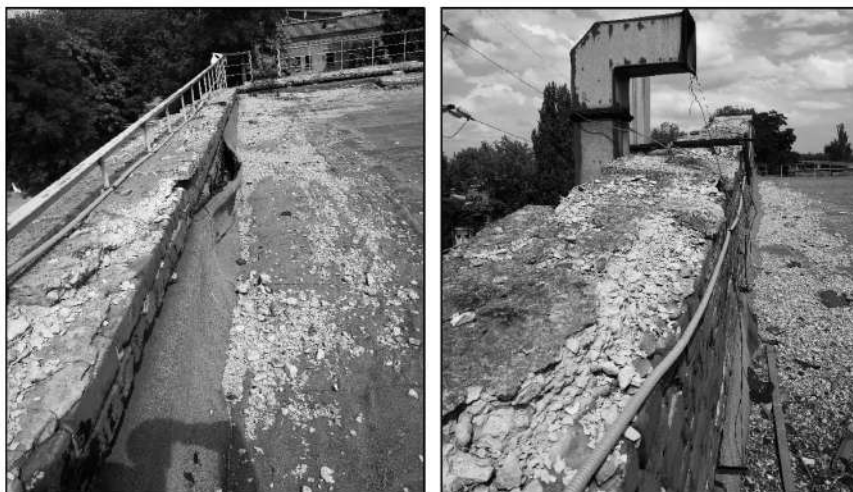
Разрушение парапетных плит – повреждение аналогичное предыдущему (рис. 10). Причинами разрушения парапетных плит является естественное старение материала под воздействием атмосферных факторов (регулярные замачивания, выветривание бетона, истирание). Развитие повреждения приведет к разрушению парапета. Техническое состояние кровли оценивается как ограниченно работоспособное, техническое парапетных плит оценивается как неработоспособное. В таких случаях требуется замена поврежденных парапетных железобетонных плит на новые, или возможно изменение конструктивного решения и замена парапетных плит на фартук из оцинкованной кровельной стали.

Рис. 10. Разрушение железобетонных парапетных плит

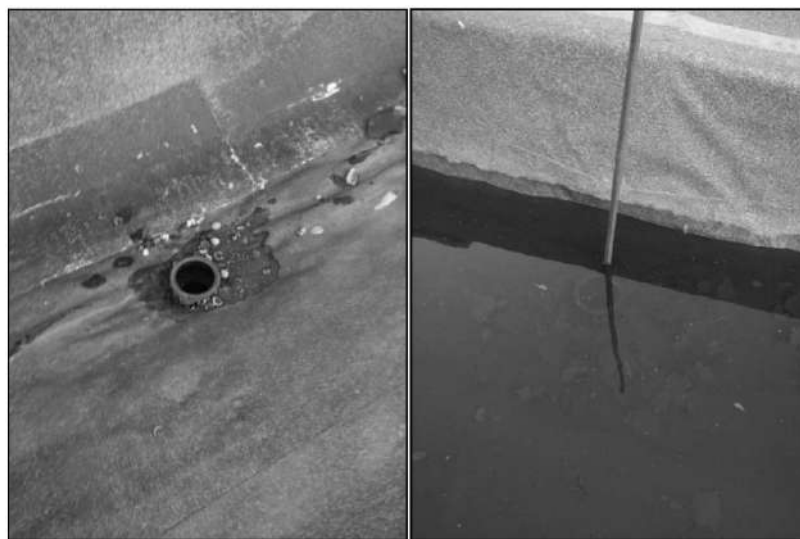
Отсутствие колпака на воронке ливневого водостока — частое повреждение на кровлях производственных зданий. Защитный колпак или решетка на воронке препятствует засорению системы ливневого водостока (рис. 11), при этом дважды в год в весенний и осенний периоды необходима проверка колпаков и решеток и их прочистка при необходимости. Причиной повреждения является незавершенный ремонт кровли (если рабочие не установили в процессе монтажа) или намеренное удаление колпака в процессе эксплуатации. Развитие повреждения может привести к засорению системы водостока и застою осадков на кровле здания. Техническое состо-

Рис. 11. Отсутствие колпака на воронке ливневого водостока, засорение системы ливневого водостока

яние системы ливневого водостока оценивается как ограниченно работоспособное. Устраняется повреждение путем установки новых решеток и их регулярных прочисток.

Засорение системы ливневого водостока — редкое повреждение. Засорение системы может быть вызвано листвой и ветками деревьев, производственной пылью и грязью, сажей (рис. 11). Развитие повреждения может привести к неожиданным аварийным последствиям. Техническое состояние системы ливневого водостока следует признавать неработоспособным, а при открытых протечках — аварийным. Устраняется повреждение путем ремонта системы ливневого водостока, это может быть прочистка для обеспечения стока осадков или замена засоренных участков водопровода.

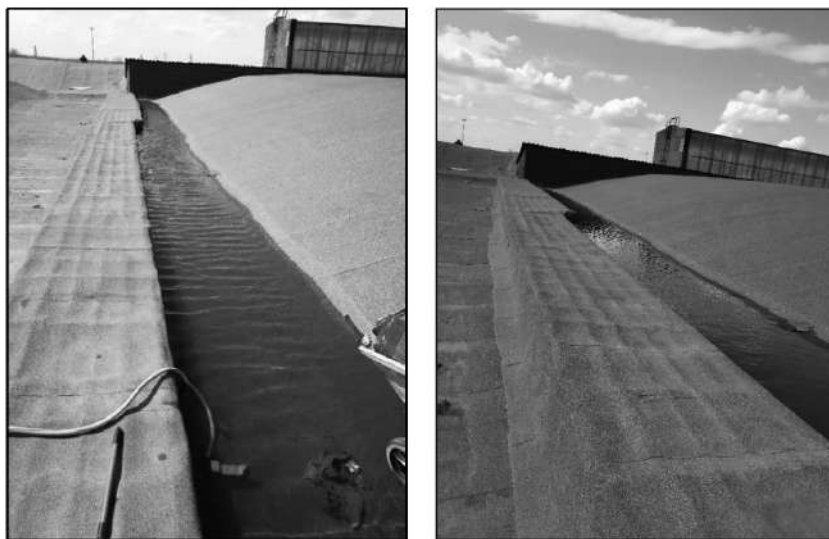
Рис. 12. Отсутствие воронки водостока, застой осадков на кровле

Отсутствие воронки водостока — уникальное повреждение, встречаемое на производственных предприятиях очень редко (рис. 12). Причинами появления дефекта является некачественно выполненная работа подрядными организациями при ремонте кровли. Автором встречалось такое повреждение два раза: в первом случае рабочие «закатали» наплавляемым материалом или мембраной существующие воронки водостока, во втором случае — при полной замене кровельного покрытия не установили воронку и не подсоединили ее к системе водостока. Развитие повреждения приводит к застаиванию осадков на кровле здания, замачиванию ниже расположенных слоев кровли, замачиванию строительных конструкций. Устраняется повреждение путем установ-

ки новых воронок ливневого водостока и подсоединением их к системе ливневого водостока.

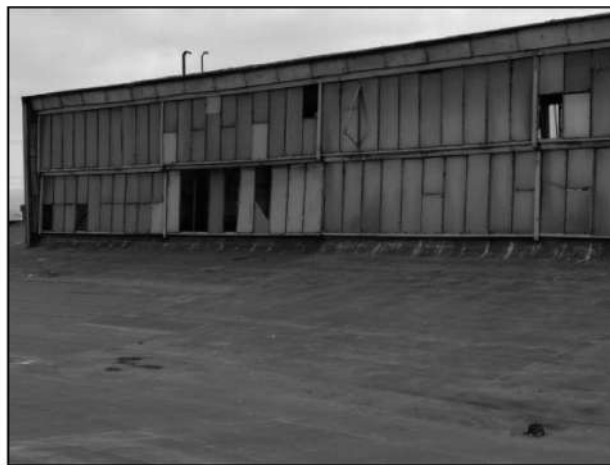
Разрушение остекления светоаэрационных фонарей — довольно частое повреждение, причинами которого является штормовой ветер или износ остекления (рис. 13). Развитие повреждения приводит к нарушению герметичности здания и попаданию осадков внутрь. Техническое состояние светоаэрационных фонарей с разрушенным остеклением является ограниченно работоспособным, устраняется повреждение путем восстановления остекления на поврежденных участках.

Рис. 13. Разрушение оконного заполнения светоаэрационных фонарей

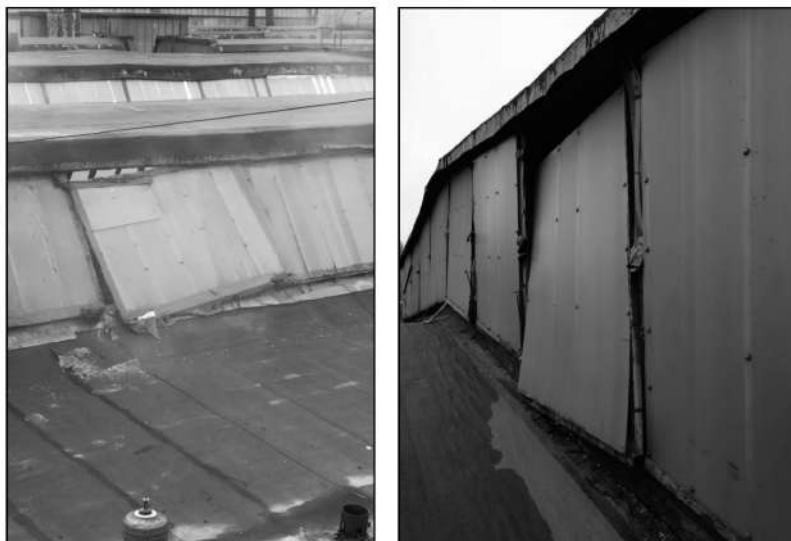
Отрыв оконных ставней — уникальное и редкое повреждение оконного заполнения светоаэрационных

Рис. 14. Отрыв оконных ставней фонаря

ных фонарей, и вместе с тем самое опасное. Причинами повреждения является коррозия или механическое повреждение стальных петель открывающейся рамы оконного заполнения (рис. 6.32). Опасность повреждения заключается в том, что падение деревянной рамы со стеклом может произойти внутрь цеха на работающих сотрудников предприятия. Техническое состояние светоаэрационного фонаря является недопустимым или аварийным. Устраняется повреждение незамедлительным ремонтом или заменой оконных ставней.

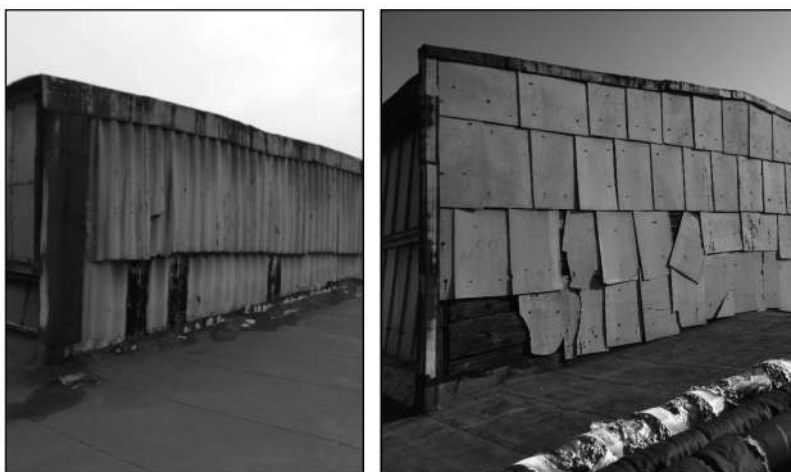
Рис. 15. Разрушение асбестоцементного ограждения фонарей

Разрушение торцевого ограждения фонаря – частое повреждение светоаэрационных фонарей. Торцевые

ограждения чаще всего выполнены из волнистых асбестоцементных листов (шифера), реже выполняются из листовой стали по деревянной обрешетке, иногда выполняются деревянными, покрытыми мастикой или изоляционным материалом. Повреждения бывают в виде трещин в листах шифера, отколов листов шифера, отсутствие листов на локальных участках (рис. 15). В металлических ограждениях чаще всего встречается отсутствие антикоррозионного покрытия, отрывы отдельных стальных листов, отсутствие примыкания рулонного гидроизоляционного ковра. В деревянных ограждениях встречаются отрывы или гниение от-

дельных досок. Техническое состояние торцевого ограждения фонаря является ограниченно работоспособным. Устраняется повреждение путем замены разрушенных конструкций или окраской поврежденных коррозией конструкции.

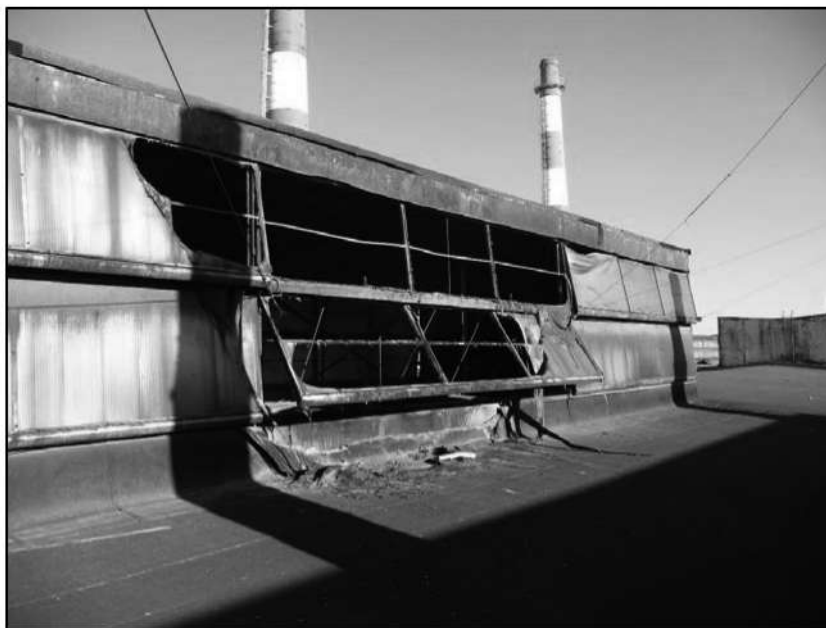
Рис. 16. Разрушение конструкций фонаря в результате аварии или пожара

Аварийное разрушение – еще одно уникальное разрушение конструкций светоаэрационного фонаря в результате аварии или пожара в производственном здании (рис. 16). Повреждение является редким, причинами появления могут быть взрыв или пожар оборудования, установленного внутри цеха. Развитие повреждения приведет к потере несущей способности конструкций фонаря и может привести к обрушению. Техническое состояние конструкций фонаря является недопустимым или аварийным. Устраняется повреждение путем замены поврежденных

конструкций согласно специально разработанного проекта.
